Revista sobre el Patrimonio de la Sierra
de Hoyo de Manzanarés editada por la
ASOCIACIÓN CULTURAL EL PONDERAL

INTELIGENCIA SELECTIVA Y PATRIMONIO CULTURAL EL DESCUBRIMIENTO DEL SISTEMA HIDRÁULICO DEL JUNCAREJO EN MORALZARZAL

1. Un hallazgo excepcional

Miguel Ángel Soto Caba

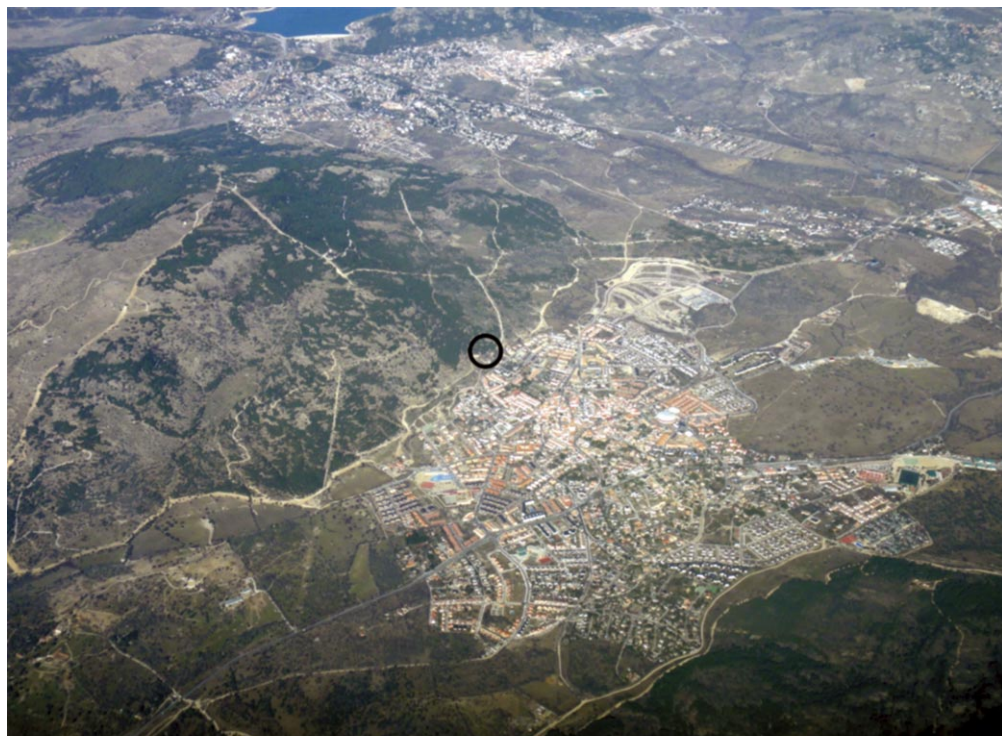
Imagen aérea de Moralarzal donde se ve, marcado con círculo negro, la zona donde se localizan las obras de limpieza que son presentadas en el presente trabajo

El yacimiento se localiza en la base del cerro de Cabeza Mediana, próximo al núcleo urbano de Moralar, en un paraje situado entre los 1030 y 1020 metros de altitud (ver figura 1). Allí nace el Arroyo Juncarejo (fito-topónimo que alude a una planta, el junco, vinculada a la presencia de agua), que ha dado lugar a la calle del mismo nombre y que discurre en dirección Este hasta la actual Glorieta del Caño o Plaza de la Iglesia, donde se localiza la Fuente de los Cuatro Caños. Por localizarse en el entorno del arroyo del mismo nombre, hemos bautizado a esta infraestructura hidráulica como «del Juncarejo».

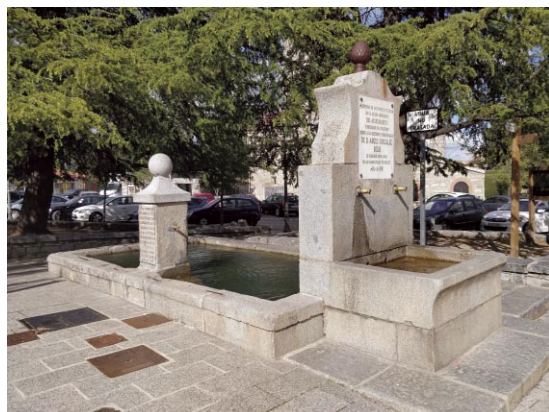
La Fuente de los Cuatro Caños de Moralarzal: a la derecha, la fuente y el frontispicio de los caños nuevos construidos en 1885; dicha fuente fue adosada al antiguo pilón, probablemente construido en 1817, en el que se puede observar la pilastra o pedestal en un lateral, que podría ser el original colocado en 1623

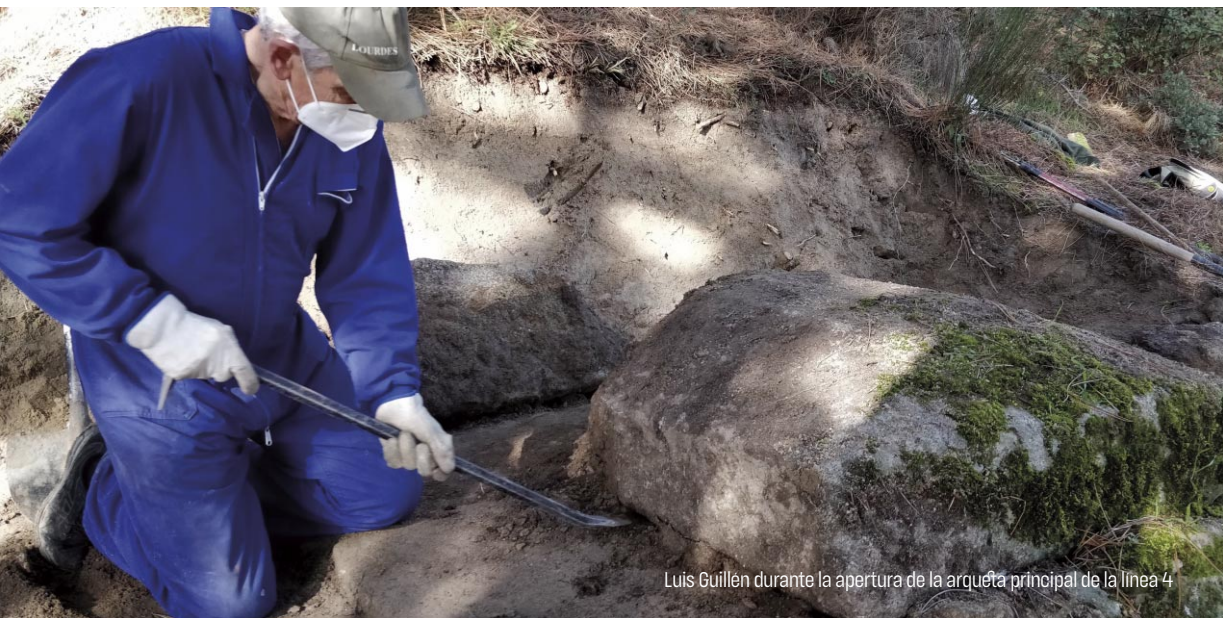
Luis Guillén durante la apertura de la arqueta principal de la línea 4

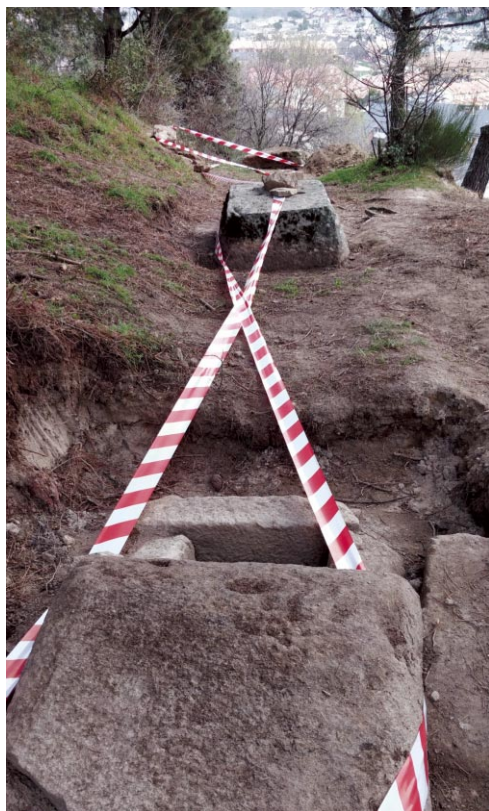
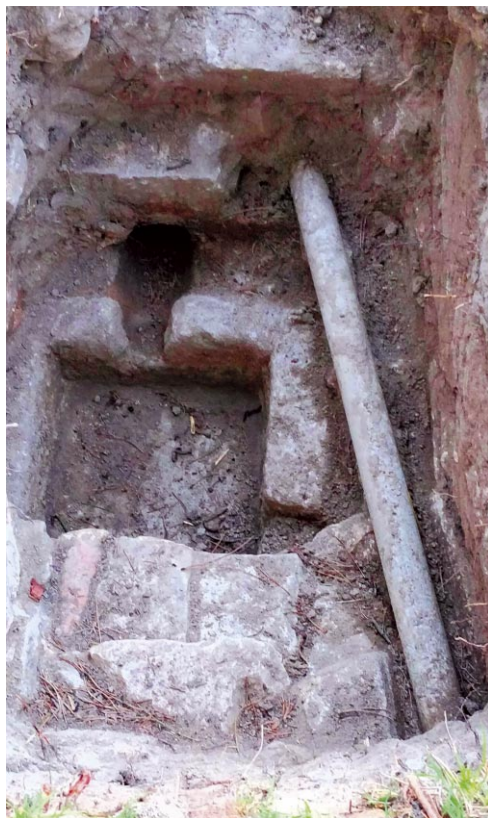
Trabajos de limpieza y descubrimiento del sistema hidráulico del Juncarejo

Los resultados de estos trabajos revelan lo siguiente:

- + El sistema consta de 5 puntos de captación de agua (manantiales/chortales o pozos), en algunos casos sobre puntos de fractura o diaclasado de la roca.
- + A partir de estos puntos de captación (sean

manantiales, pozos o fracturas de la roca) se han identificado 4 líneas de conducción de agua a través de canalizaciones jalona-
das por arquetas decantadoras, coronadas
con grandes losas labradas a cuatro caras
y/o con forma trapezoidal.

- + Se han localizado 7 grandes arquetas (ar-
cas en la terminología de 1623), en cuatro
de las cuales el fondo estaba formado por
pilastras de granito de una sola pieza que
actuarían como decantadores.

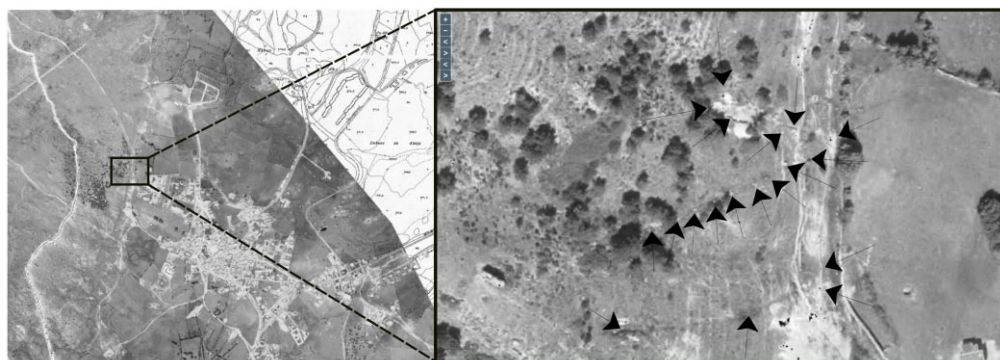
Interpretación del sistema hidráulico del Juncarejo a partir de
la imagen del vuelo aéreo americano de 1967-1968 y las
prospecciones sobre el terreno realizadas durante 2020-2021
(se han señalado con flechas las irregularidades topográficas,
líneas o formas geométricas y cambios cromáticos que
pudieran estar relacionadas con la actividad humana)

En dicha imagen, en blanco y negro, es posible la identificación de estructuras geométricas (líneas, polígonos) que no son de origen natural. Así mismo, la imagen revela diferencias cromáticas identificables con movimientos de tierra, cuyo origen podría ser la limpieza periódica de los pozos y las arquetas de decantación.

La interpretación de esta imagen fue contrastada sobre el terreno con la presencia de las estructuras del sistema de Juncarejo ya conocidas, al ser fácilmente identificables en superficie; y también con las nuevas estructuras (arquetas y líneas de captación y conducción) que Senderos del Agua iba descubriendo.

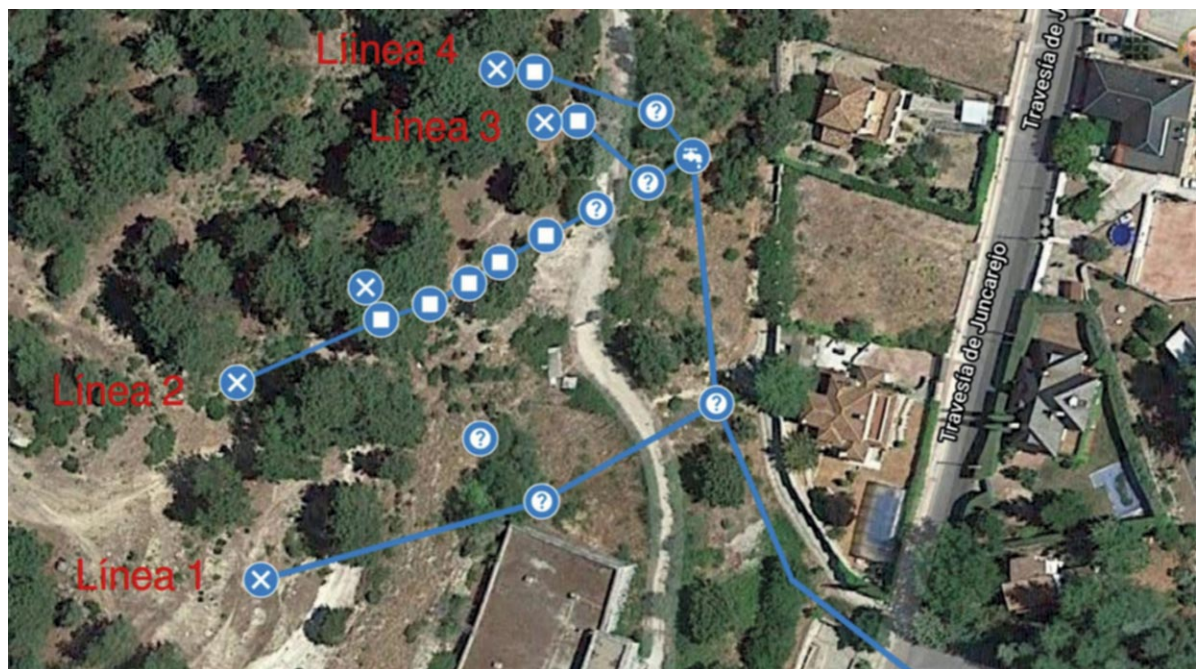
Interpretación del sistema hidráulico del Juncarejo. Se representan con una cruz los pozos o surgencias de agua; con un cuadrado las pilas decantadoras; con un grifo las arquetas repartidoras de agua; y con un interrogante las estructuras no encontradas o desaparecidas

La limpieza parcial de la zona por parte de la Asociación Senderos del Agua permitió la confirmación de las estructuras identificadas en la imagen aérea, así como la constatación de que algunas estructuras han desaparecido como consecuencias de las citadas obras en 1970.
